Skadestudie av tunna kolfiberarmeringar

Andreas Martsman – Oxeon AB

SMF Flyg-seminarium
Försvvarshögskolan, Stockholm
6 mars 2017

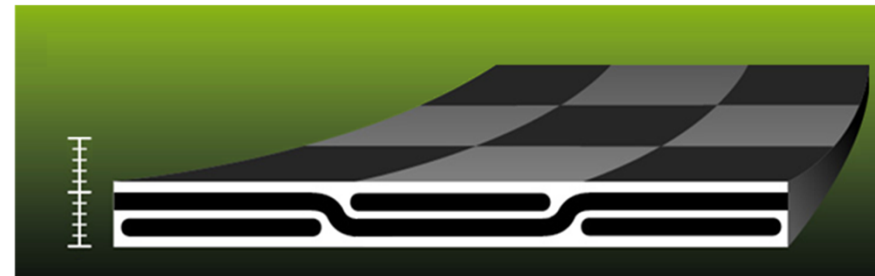
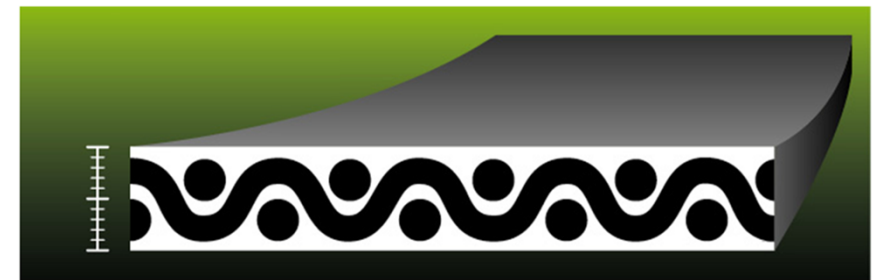
Vad är TeXtreme®

- Låg variation
- Hög Vf
- Minskad vågighet
- Minskad vikt
- Lägre skjuvspänningar
- Hög in-situ styrka

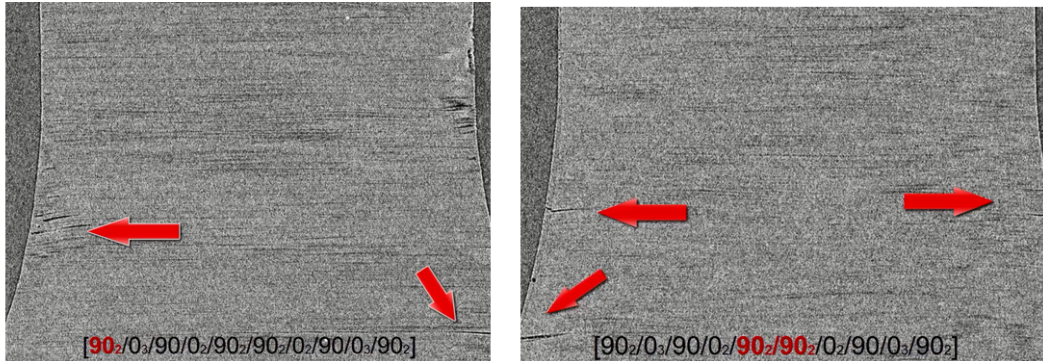
Plate A = $[90_2/0_3/90/0_2/90_2]_s$

Results from Tomography

Step	1	2	3	4
Strain	0	0.5%	0.7%	0.9%
Calculated load (N)	0	1000	1500	1900

- Microcracks started to appear at 0.7% of applied strain (1500N)
- The thinnest layers do not contain cracks
- Microcracks are initiated from the edge of the specimen and they do not propagate along the whole width

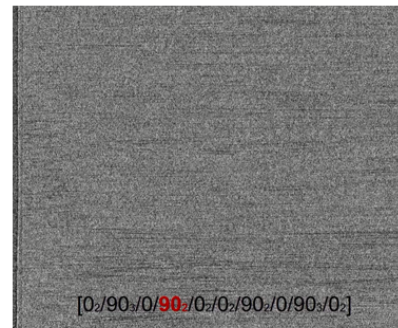
Plate B = $[0_2/90_3/0/90_2/0_2]_s$

Very good quality of material: No defects at 50 N applied load

Microcracks were not observed at 0.5% of applied strain

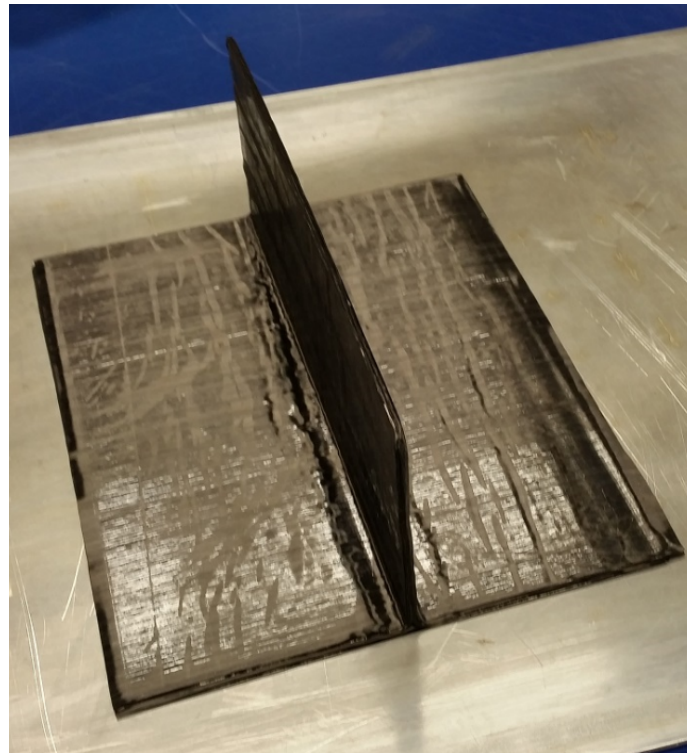
TeXtreme
64gsm
160gsm
240gsm
326gsm

Evaluation of thermal-stress-induced deformations in thin ply composite structures

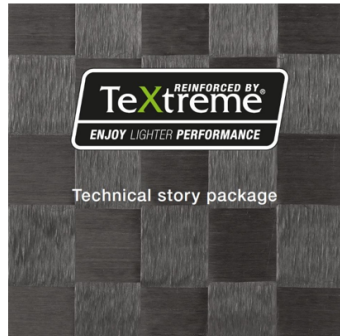
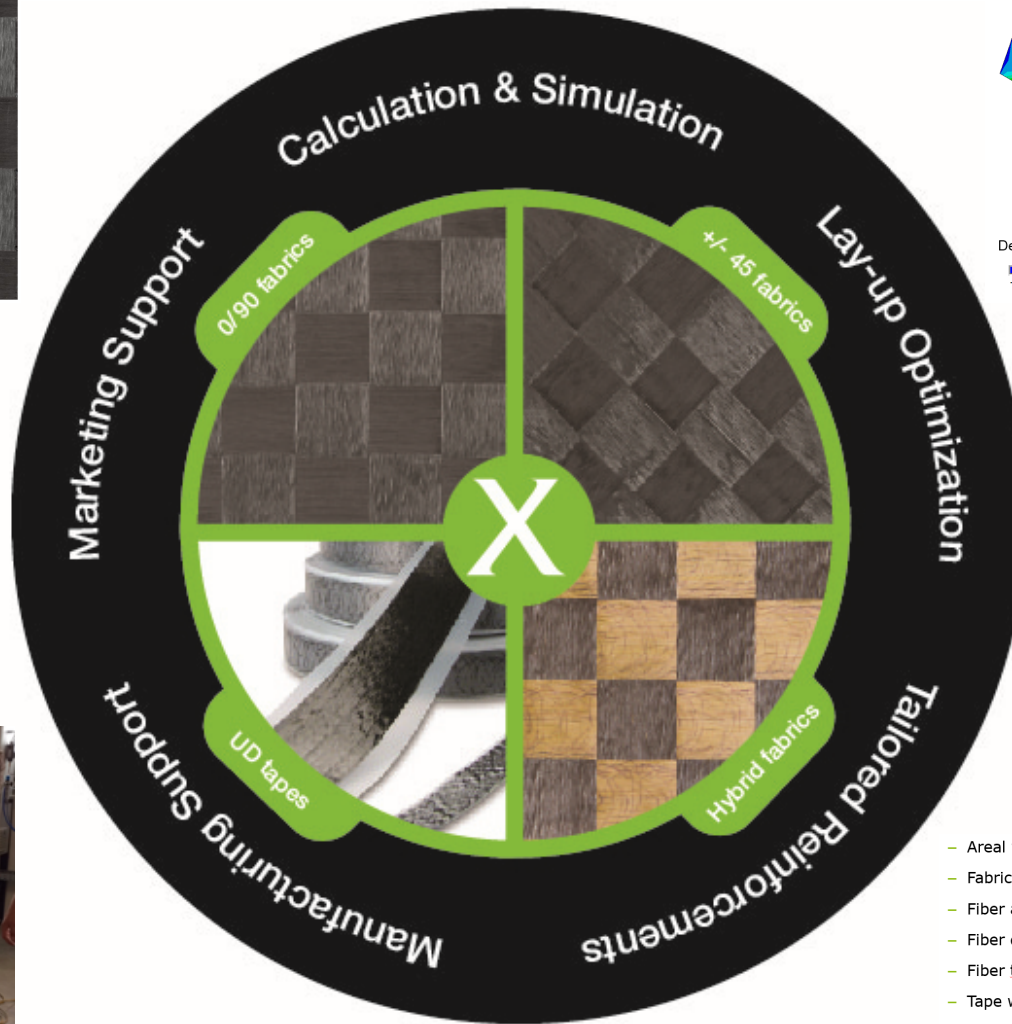
Oxeons utökade erbjudande

- Areal weights
- Fabric width
- Fiber angle
- Fiber distribution
- Fiber type
- Tape width
- Etc.
